Offerte voor groot onderhoud aan het orgel van de Petrakerk te Veenendaal

Het orgel in Petrakerk is in 1963 door onze orgelmakerij vervaardigd. Het instrument is – zeker voor de tijd van ontstaan – bijzonder geslaagd. Zowel het concept als de technische uitwerking en de klankafwerking spreken voor de kwaliteit van het orgel. Het orgel verkeert overwegend in redelijk goede conditie. Toch zijn er naast de vervuiling van het binnenwerk een aantal orgelonderdelen die aandacht behoeven. Met name het leer van de zwembalgen is matig tot slecht en zal de volgende periode van 10-20 jaar niet halen. Deze offerte voorziet in het optimaliseren en verbeteren van de huidige conditie van het instrument. Na dit groot onderhoud kan men met vertrouwen de toekomst tegemoet zien. In deze offerte zijn onze bevindingen gecombineerd met het bestek dat is aangereikt en zoals besproken met de heer Wisgerhof.

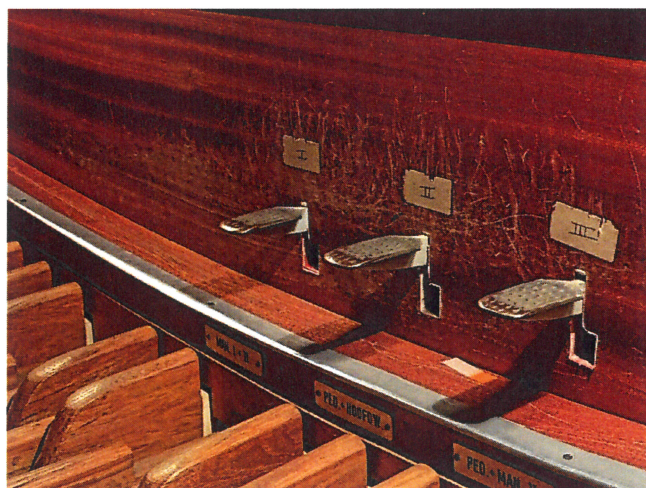
De orgelkas is vervaardigd van mahonie. Deze wordt in zijn geheel stofvrij gemaakt, zowel in- als uitwendig. De kas verkeert in technisch goede staat. Rondom de klavieren, het knieschot en bij kasdelen van het pedaalklavier is sprake van beschadigingen, schroef- en boorgaten en stickerresten. Dit zijn gebruikssporen na intensief gebruik van het orgel gedurende bijna 60 jaar. Wij realiseren ons dat het opknappen van de klaviatuur en haar omgeving een serieuze kostenpost is. Het betreft hier wel de werkplek van de organist en het visitekaartje van het orgel. Als deze werkplek een fraaie uitstraling heeft, werkt dat vaak uitnodigend en stimulerend voor een organist. Omwille van de kosten willen we u twee mogelijkheden bieden:

Rondom de klavieren zijn de gebruikssporen duidelijk zichtbaar

- A) De klavieren en hun omgeving worden niet gedemonteerd. Beschadigingen worden bijgewerkt. Vervolgens worden alle onderdelen met een speciaal daartoe geëigend poets-, en polijstmiddel behandeld. Hiermee worden de aanwezige beschadigingen zoveel mogelijk gemaskeerd en het hout wordt opgehaald. Diepe krassen en putten zullen echter zichtbaar blijven omdat deze door de laklaag heen zijn gegaan. De kosten voor deze aanpak hebben wij opgevoerd in onze hoofdkostenplaatsen.

- B) U kunt er ook voor kiezen speeltafelomgeving te laten lakken. Deze aanpak heeft een strakker eindresultaat. Om tot dergelijk resultaat te kunnen komen, dienen wij de klavieren uit te bouwen en registermechanieken te demonteren. Beschadigingen worden hersteld en vervolgens worden alle houten delen van-, en om de klaviatuur opgeschuurd en gelakt. Deze aanpak vraagt veel tijd en is daarmee een aanzienlijke kostenpost. We wilden u deze mogelijkheid evengoed aanbieden omdat deze ook in het bestek genoemd wordt. De meerkosten t.a.v. punt A zijn als stelpost opgevoerd.

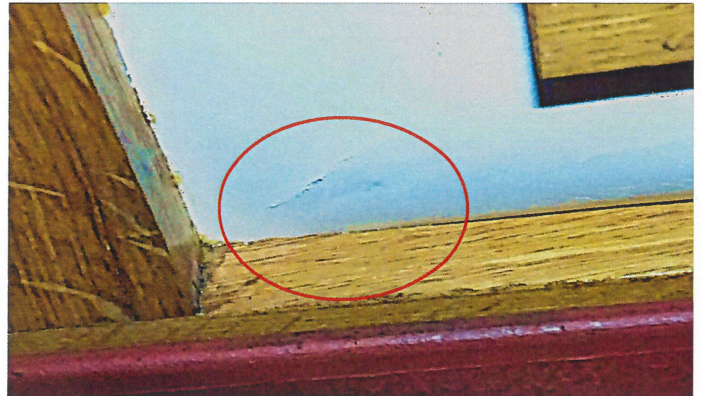
Het leer van de zwembalgen is aan het einde van haar levensduur. De eerste tekenen van potentieel uitscheuren van het leer zijn inmiddels zichtbaar. Wij durven in ieder geval te stellen dat het leer het niet zal houden tot aan een volgend groot onderhoud. Voor het vervangen van het leer van deze balgen, dienen alle mechanieken, ventielen en windkanalen losgekoppeld te worden.

scheurvorming in de hoeken

Vervolgens worden de laden op hun kant gezet voor herstel van de balgen. Nadat de balgen opnieuw beleerd zijn, worden deze teruggeplaatst. Vervolgens worden de mechanieken opnieuw bevestigd en afgeregeld.

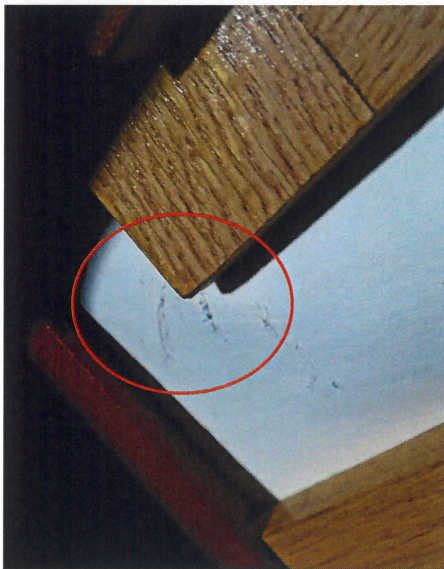
scheurvorming in de hoeken

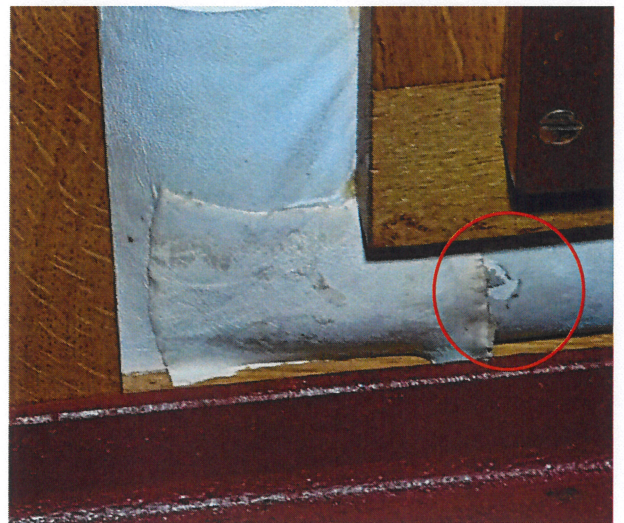
naast de reeds eerder gedane reparatie is het loslaten van de toplaag goed te zien

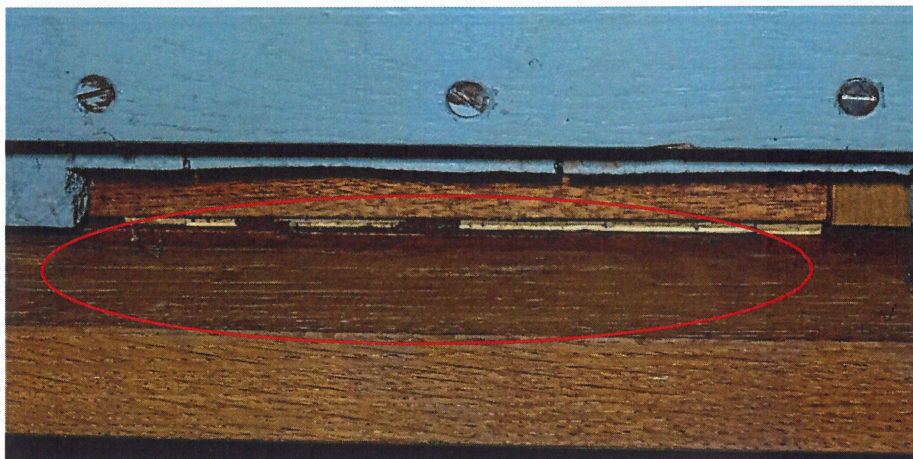
In verband met het vervangen van het leer van de balgen, moeten nagenoeg alle windkanalen worden gedemonteerd. Wij constateerden bij een groot aantal kanalen lekkages aan de pakkingen en leerbanden. Onze offerte voorziet in vervangen van het overgrote deel van deze pakkingen en leerbanden.

de pakking van de aansluitingen bij de balg zijn deels vergaan

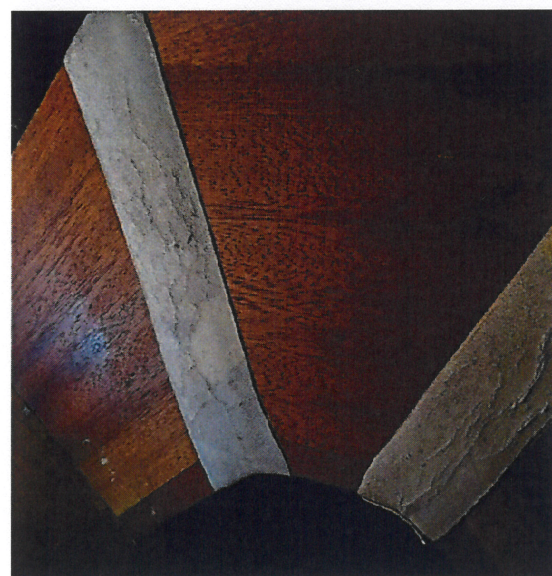
de huidige leerbanden zijn dermate uitgedroogd dat lekkage dreigt
